Unser Kirchspiel

Die weißen Bruchsteine der Haar

2007 – Die letzte Bruchsteinmauer?

Eine Bruchsteinmauer entsteht

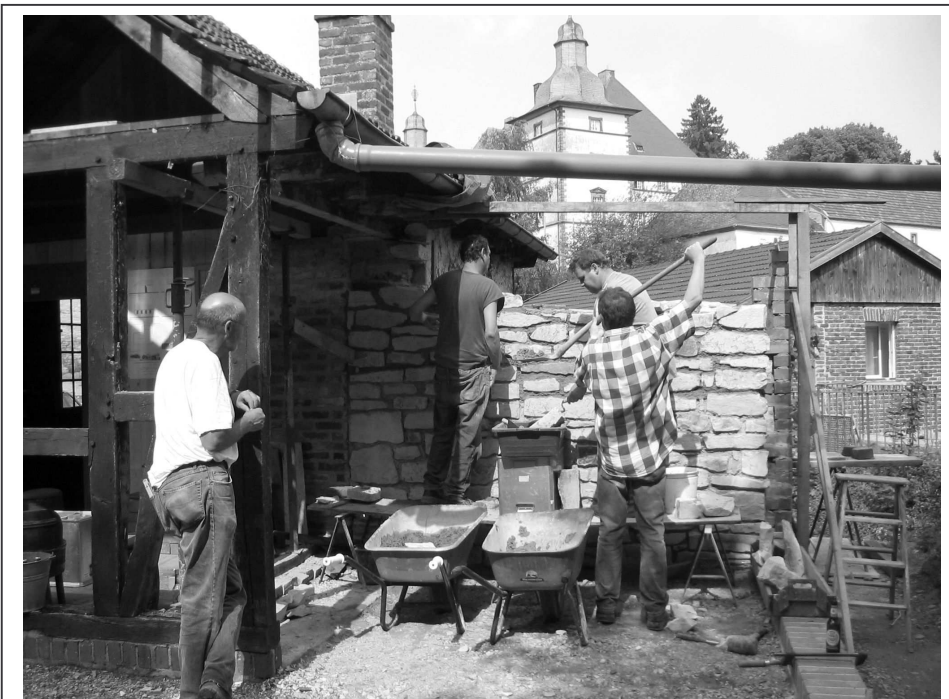
Sommer 2007 – Die Kettenschmiede errichten eine neue Bruchsteinwand

Es begann schon mit der Auswahl der Steine, ihre Festigkeit durfte noch nicht durch Verwitterung gelitten haben, was leider oft bei den aus dem Schutt der „Scheune“ herausgezogenen der Fall war. Sie mussten für die Wandaußenseite wenigstens eine glatte Seite aufweisen. Da die Wand auch nach innen unverputzt steinsichtig sein sollte, war sie zweischalig mit einer weiteren Mauer innen hochzuziehen. Die Ungleichheiten der vorhandenen Bruchsteine ließen beim Mauern keine ebenen horizontalen Lagen entstehen. Jeder Stein der nächsten Lage musste den Unregelmäßigkeiten angepasst ausgesucht werden. Da Alfreds sicherer Blick, sein „den Stein reingucken“, dem Ausprobieren der Laien klar überlegen war, überließen es diese anfangs ganz dem Maurer allein, die jeweils zu legenden Steine zu bestimmen. Zwischen den beiden Wandschalen blieb ein ca. 15 cm klaffender Spalt, in den die Mauersteine mehr oder weniger weit hinein ragten. In diese Hohlräume füllten die Helfer Steinabfall und einen zementreichen Mörtel, so dass sich die Mauern fest miteinander verbanden. Bei den meterdicken Mauern der mittelalterlichen Burgen nahm das „Schüttwerk“ zwischen Außen- und Innenschale sogar den größten Teil ein.

Den richtigen Mörtel für eine Bruchsteinwand zu mischen war, wie die Schmiede von Alfred erfuhren, eine alte Erfahrungssache. Es kamen drei verschiedene Mörtel zum Einsatz, und zwar für die Steine, den Zwischenraum und die Fugen. Auf die genaue Beachtung der Mischungsverhältnisse legte Alfred Wert. Eine Rezeptur für den Speis zum Vermauern der Steine lautete: 7 ½ Schippen des feineren Rheinsands (0,4), 7 ½ Schippen Mauersand, 4 Schippen Kalk mit Wasser zu einem nur erdfeuchten Mörtel, der „wie ein trockener Schneeball“ formbar sein sollte, vermischen. Für den Füllbeton zwischen den beiden Mauerschalen sollten 7 ½ Schippen Rheinsand (0,8), 7 ½ Schippen Betonsplitt, 2 Schippen Kalk und 1 Schippe Zement sich mit Wasser vermischen.

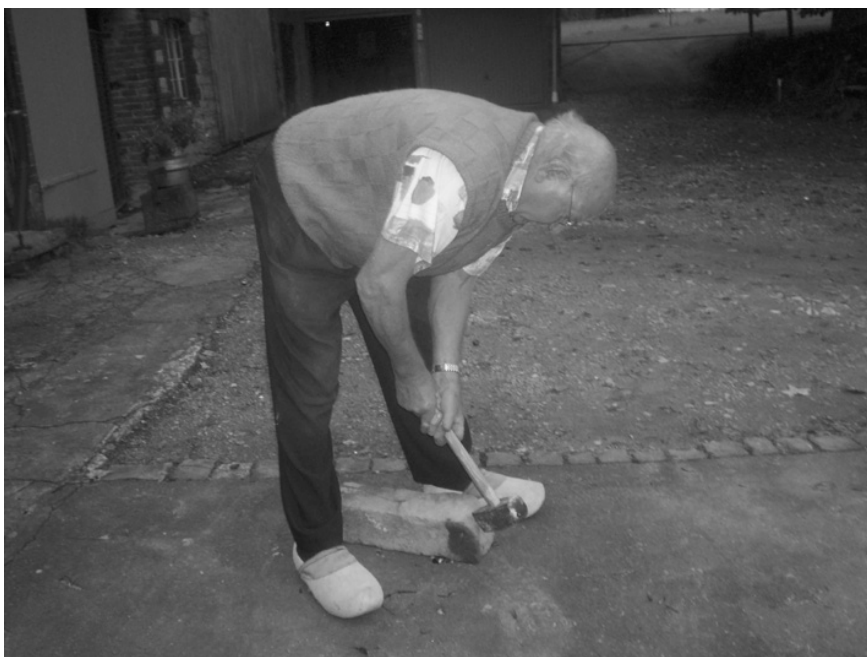
Mit seinem alten Setzhammer spaltet K. Eickhoff längs einer „Wassernaht“

Für die nun anstehende **Zerlegung in passende Bruchsteine** war die vielleicht 2 m x 1,5 m große Platte zu groß, eine Halbierung war der nächste Arbeitsschritt. Dazu griff der Steinwerker nach seinem etwa 3 kg schweren Setzhammer, dessen Schlagseite abgerundet war, um von oben eine Naht der hohl liegenden Platte punktartig zu treffen. Unter ein paar kräftigen Schlägen brach sie dann auseinander. Zur weiteren Zerteilung richteten die Arbeiter eine Plattenhälfte so weit wie möglich auf, denn das Heraushauen der einzelnen Bruchsteine erfolgte vom oberen Rand aus. Durchzogen von hier aus wieder geeignete Glasnähte das Stück, verlief die Trennung mit dem Setzhammer an ihnen entlang verhältnismäßig einfach. Meistens musste der Arbeiter aber „eine Naht setzen“. Er schlug dann mit der scharfen Setzschneide des Hammers auf eine Stelle am Plattenrand. Traf er mit gutem Schlag im rechten Winkel den Stein, so zeigte dieser seine gute Spaltbarkeit und brach in gerader Linie wie geschnitten auseinander. In dieser Weise setzte er eine Naht nach der anderen, bis die ganze Platte in Mauersteine zerlegt war. Trotz der schweren Muskelarbeit und der Härte der Schläge, die ja auch dem Körper jedes Mal zusetzten, wanderte das Auge schon bald zum nächsten Stück der Bank und einer neuen Ansatzstelle für den Keil. Er hatte keinen Blick für die versteinerten Reste des Kreidemeeres, die Muscheln, die Amonitenräder oder Hai-fischzähne, wohl aber für eine gut aussehende Wassernaht, auch wenn sie wieder nur Auftakt für neue Mühlen war. Maschinenkraft, die ihnen einen Teil der Anstrengungen im Steinbruch abgenommen hätten, lernte Kaspar in diesen frühen fünfziger Jahren nicht mehr kennen, aber die Sprengkraft des Schwarzpulvers hat er an einer Bank noch erlebt.
